Vattenhushållande åtgärder på Södertörn

I Södertälje, Botkyrka, Haninge och Nynäshamns kommuner

Sportfiskarna

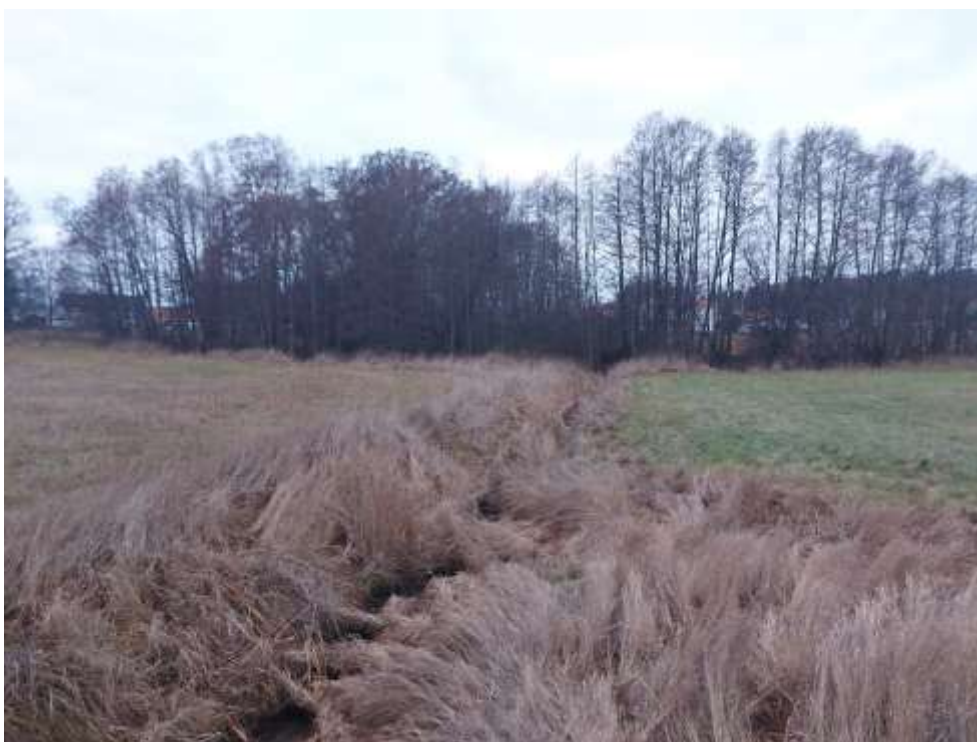
Figur 67. Foto av platsen där de två dikena möts för att sedan, längst bort i bild, ansluta till bäcken.

I ett biflöde till Vitsån, strax norr om Tungelsta samhälle finns en odlingsyta som i dagsläget verkar stå i träda eller användas till vallodling (Figur 66). Inom ytan ansluter två diken med relativt höga flöden (Figur 67). Denna yta skulle kunna utnyttjas för vattenhushållande åtgärder som också direkt skulle gynna växt- och djurlivet i och runt bäcken. Genom att dämna de två diken kan man skapa en mindre våtmarksyta och bromsa vattnets framfart i landskapet och därtill rena vattnet från eventuell näringsbelastning. Åtgärden skulle skapa en våtmarksyta på uppskattningsvis 2 hektar. Åtgärdens kostnadseffektivitet gentemot den nytta åtgärden skulle göra bedöms som relativt låg. Tillsammans med det faktum att det ena diket ingår i ett markavvattningsföretag har åtgärdsförslaget därför prioriterats ned från vidare utredning till fördel för andra åtgärdsobjekt i kommunen. Ingen kostnadsuppskattning lämnas för detta åtgärdsförslag.

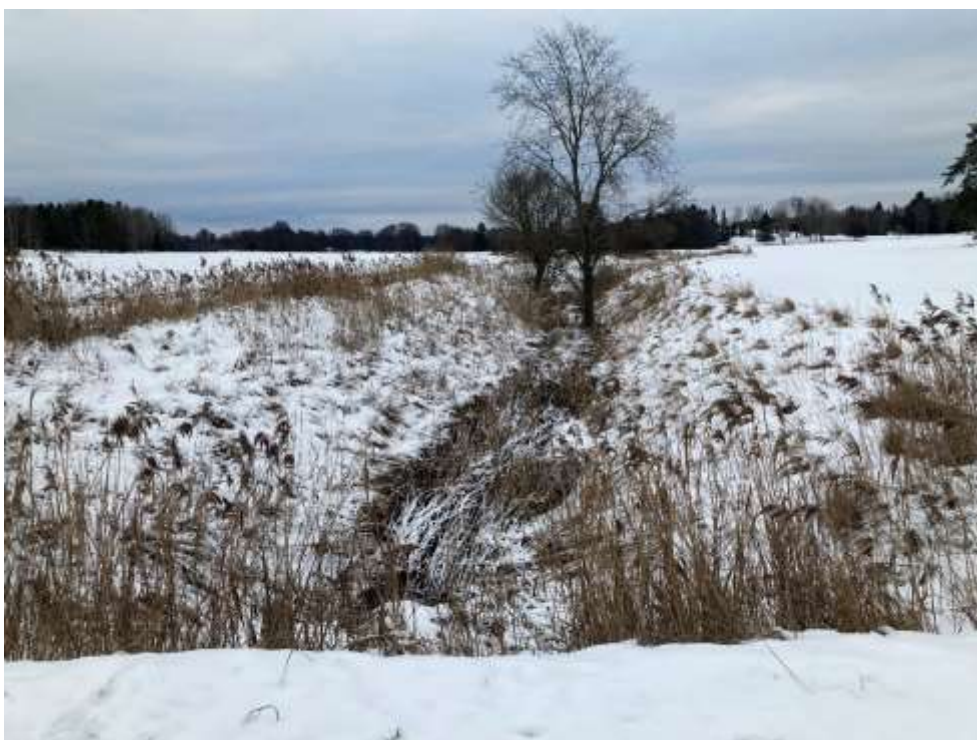
Figur 70. Den rätade delen av biflödet till Vitsån.

Åtgärdsförslaget utgörs av att man gräver en ny, meandrande fåra. Det finns inga spår av meanderbågar i dagsläget eller på historiska kartor (Lantmäteriet, 2022) men högst troligt har bäcken en gång meandrat mer i landskapet. Åtgärdsförslaget har mätts in men inte modellerats då det fått en lägre prioritering i projektet till följd av åtgärdens sannolika kostnadseffektivitet samt pågående ägarbyte på den berörda fastigheten

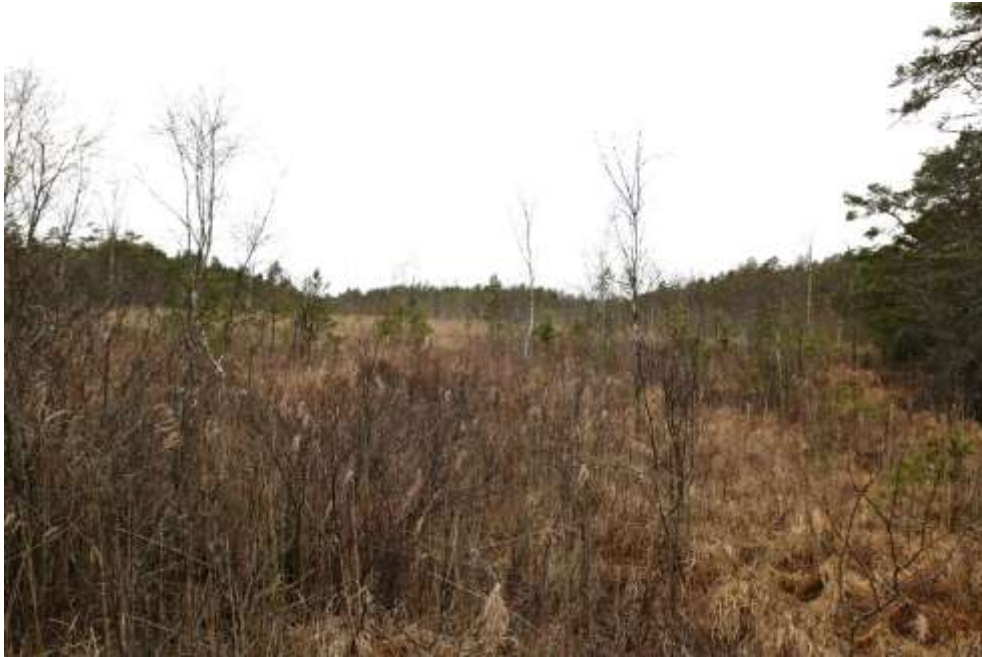
Figur 72. Mellan Långsjön och Öran finns mycket sankmarker. Dessa marker skulle kunna bli ännu något våtare om man gjorde åtgärder som ytterligare bromsade vattnet i bäckfåran mot Öran.

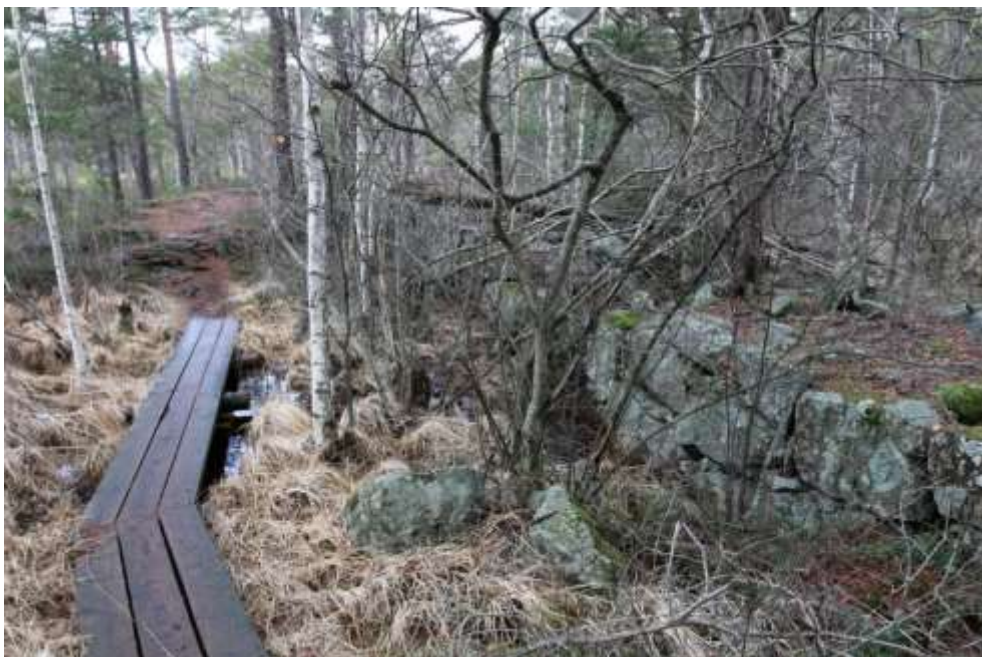
Figur 73. Vid det som heter Klagomuren finns en gammal fördämningsvall anlagd. Förmodligen har denna fördämningsvall använts för att magasinera vatten för i syftet att kunna effektivisera kvarnverksamhet eller sågar längre ned i vattensystemet.

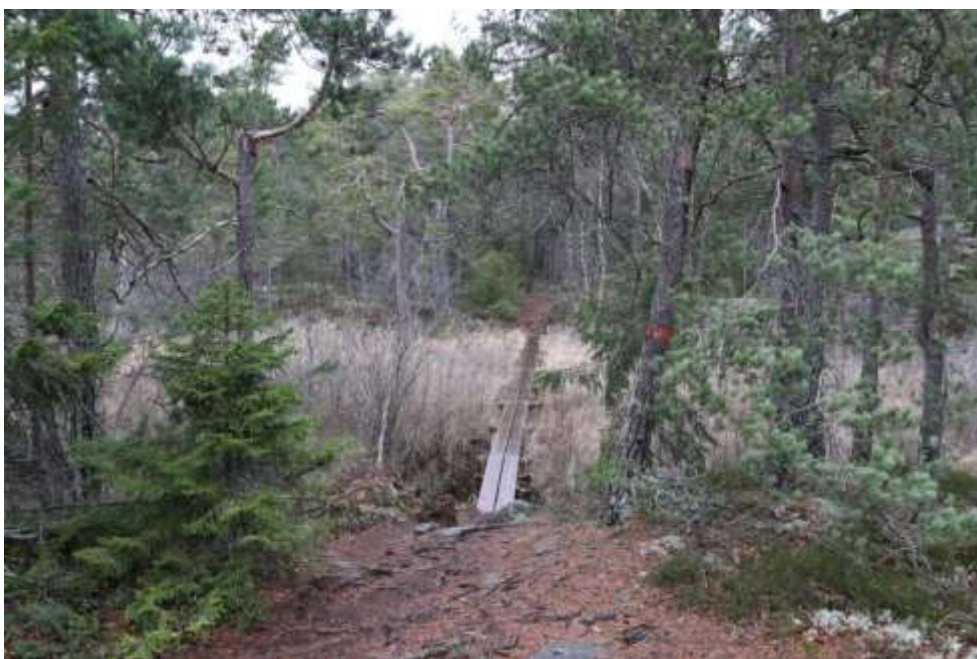
Figur 74. På flera håll rinner utloppsbacken genom trånga passager, som vid Långsjöns utlopp. På dessa platser vore det enkelt att varaktigt höja myrmarkernas vattenstånd genom att sjötröskeln höjs upp.

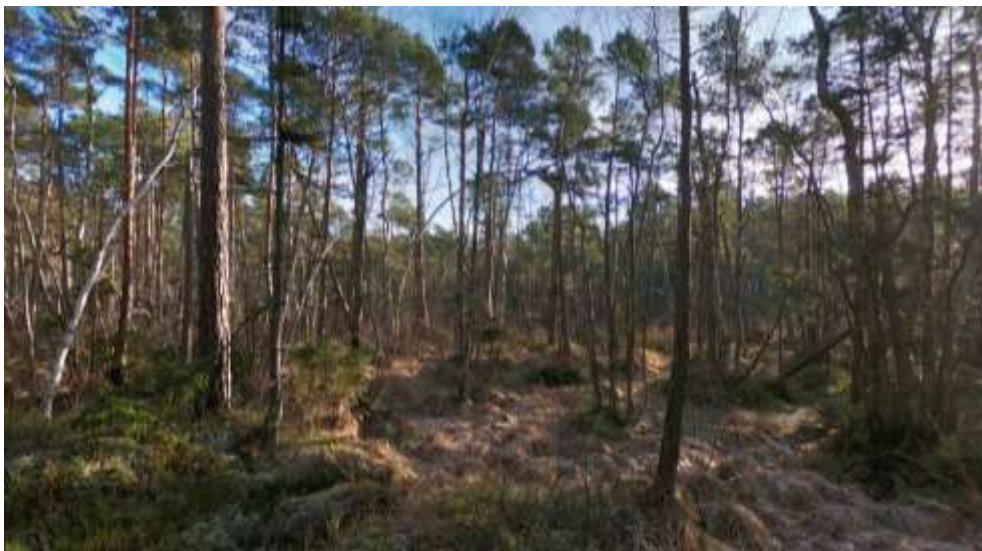
Figur 79. Direkt norr om Tornberget finns goda förutsättningar att väta myrmarkerna genom att plugga utloppsdiket från myrmarkskomplexet.

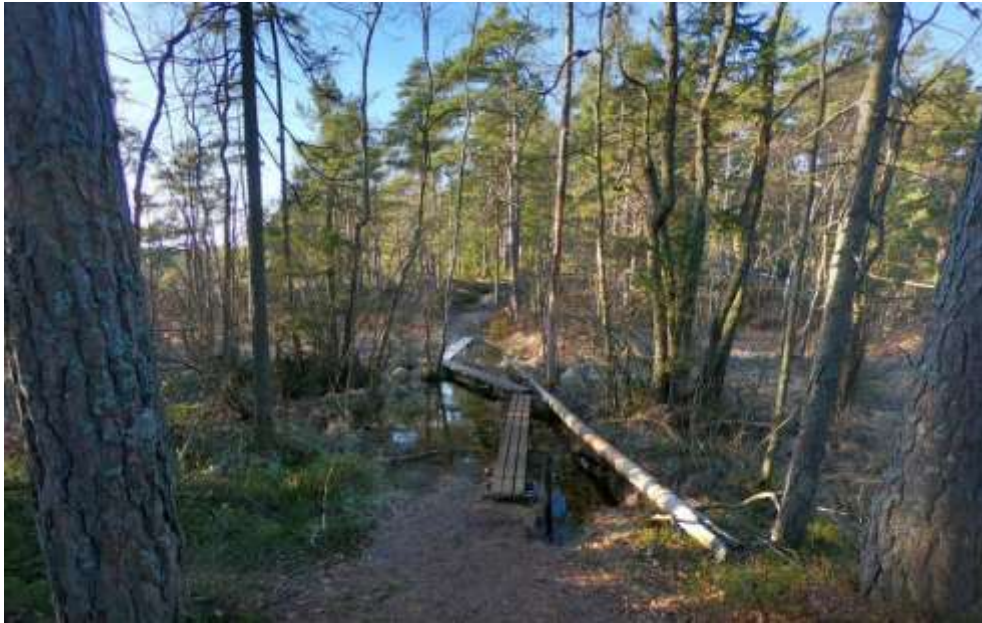
Figur 81. Tornbergssjön har en small utloppsåra som rinner mellan två klipphällar. Man skulle med enkelhet kunna skapa en förbättrad vattenhushållning i området genom höja denna klack.

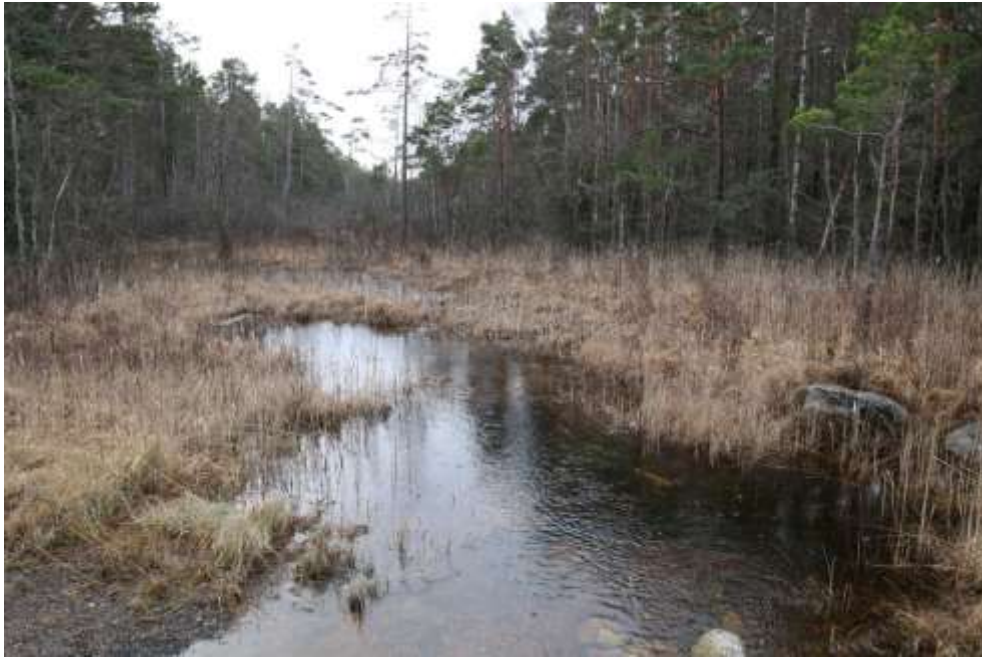
Figur 84. Örans utloppsäck strax nedströms sjön.

Söder om sjön Öran finns Skeppnans naturreservat vilket är ett omväxlande våtmarksområde som ligger i det stora skogsområdet Hanveden (Figur 83). Området är för Södertörn ett typiskt sprickdalslandskap och består av ett våtmarkskomplex med omgivande skog. Reservatet ingår i ett större sammanhang av våtmarker och äldre skog som får sitt vatten från sjön Öran (Figur 83). Den största delen av våtmarkerna består av två tallbevuxna mossar (Figur 84). Söder om tallmossarna vidtar ett öppet sumpkärr som har namnet Skeppnan.

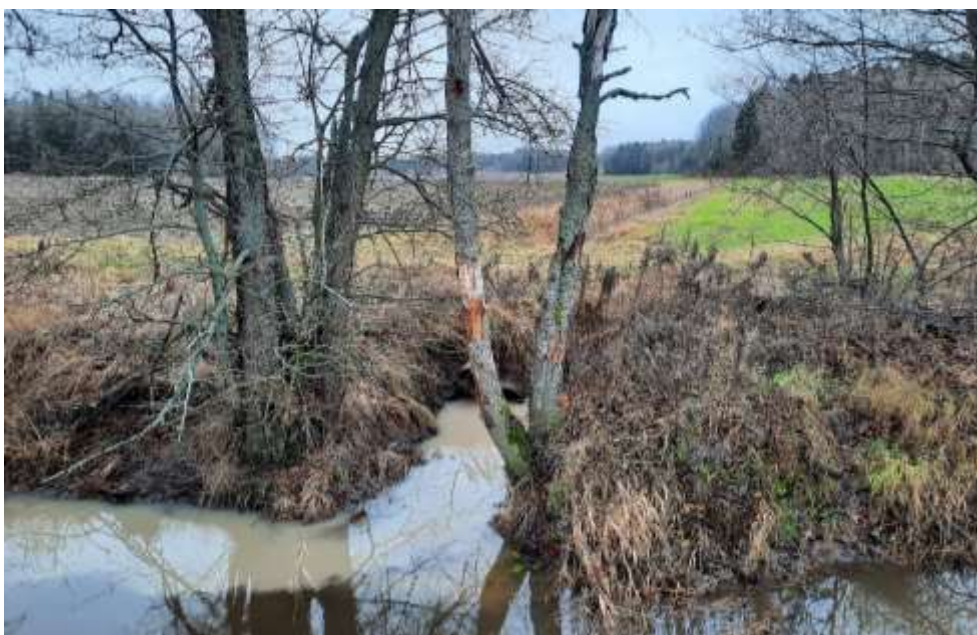
Figur 87. Här syns tydligt hur mycket sediment som läcker ut till Vitsån från åkermarken.

Strax uppströms reningsverket i Västerhaninge ansluter ett dike från väster (Figur 86). Diket är relativt stort och har ett ganska högt flöde. Vattnet som rinner ut i Vitsån är tydligt brunfärgat och man kan anta att diket bidrar med en del näring till ån (Figur 87).

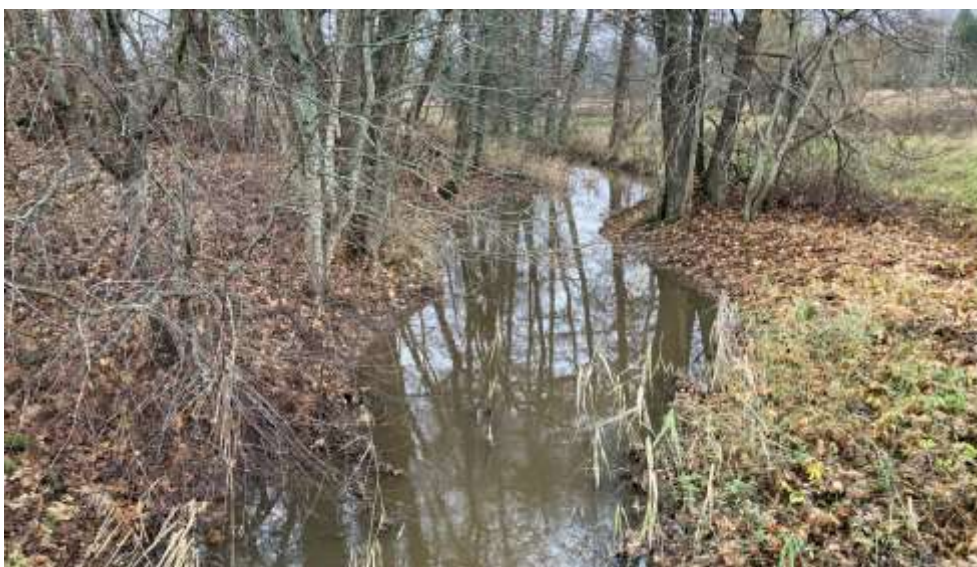
Figur 89. Sträckan precis uppströms vägbron vid Tungelsta.

Åtgärdsförslaget är att på två olika sträckor, en vid vägbron (Figur 89) samt en uppströms sankmarksområdet (Figur 90) anlägga och förbättra ett antal strömnackar. I anslutning till nackarna kan även viss biotopvård i form av utläggning av större block och död ved utföras. Material kan tas från platsen i den mån det är möjligt men kan även behöva köpas in och fraktas till platsen.

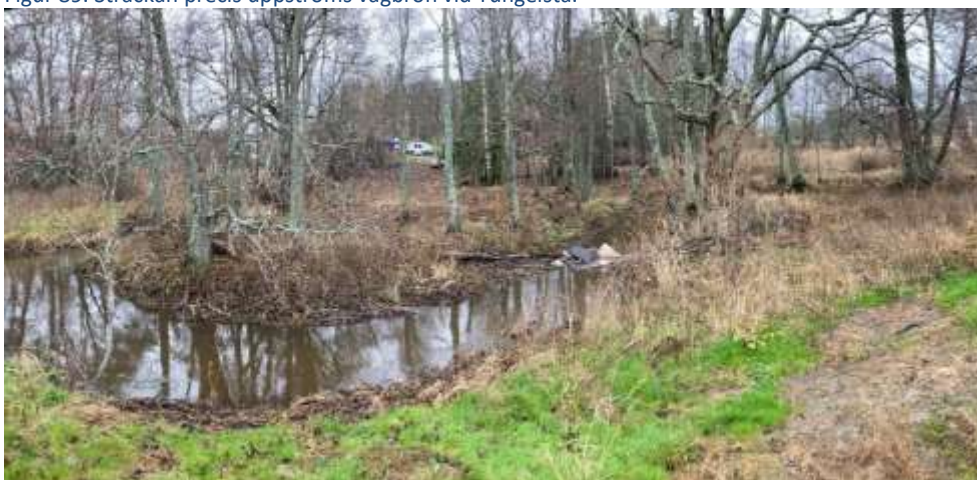
Figur 90. Slutet på sträckan längst uppströms.

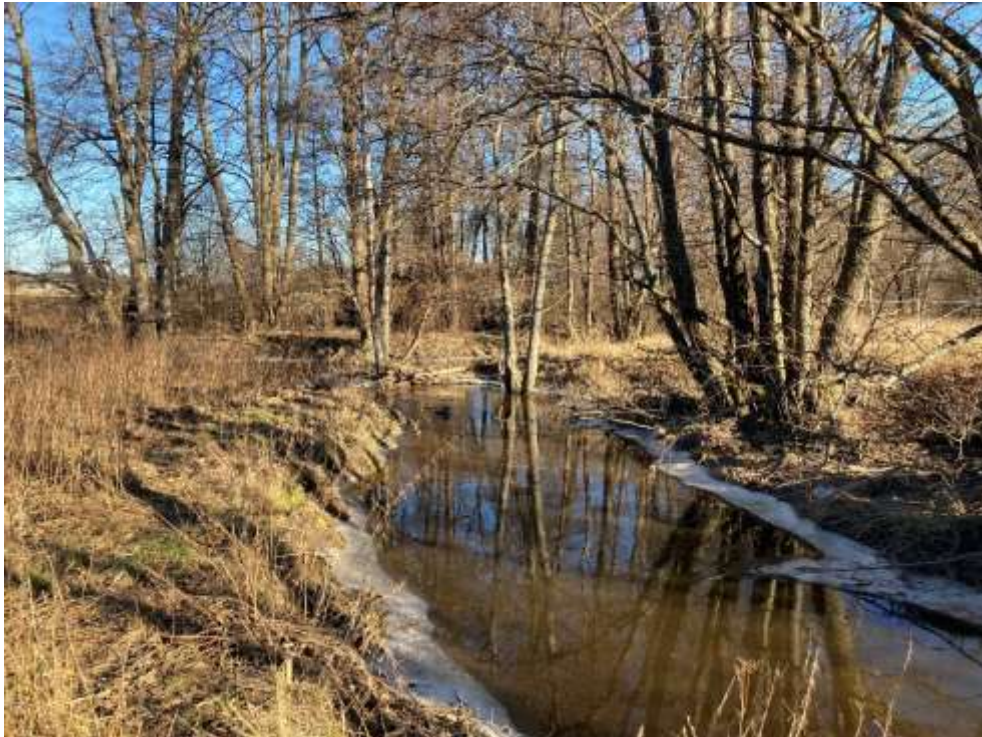
Figur 92. Vitsån uppströms Vålsta vägbro. Bottensubstratet utgörs till stor del av finkornigt sediment men stenigare partier förekommer ställvis.

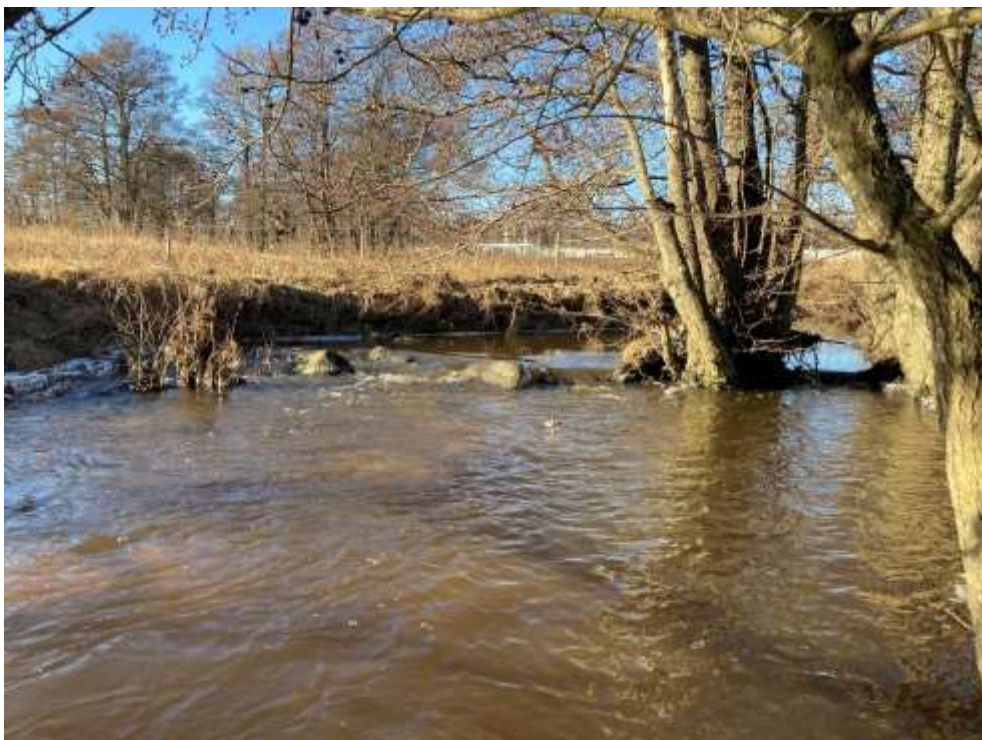
Figur 93. En av sträckorna som skulle kunna förbättras i Vitsån uppströms Vålsta vägbro.

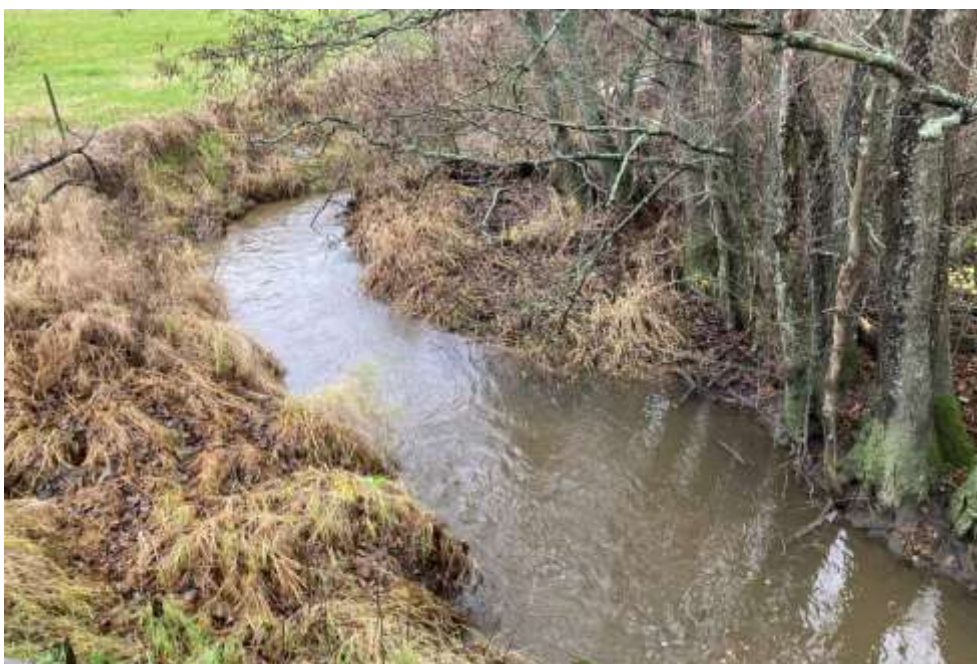
Figur 95. Strömsträcka som skulle kunna förbättras för att verka vattenhushållande samtidigt som det utökar lek- och levnadsmiljöer för havsöring.

I Vitsån i höjd med Klems kulle finns en sträcka där man skulle kunna förbättra strömnackar (Figur 94). En sådan åtgärd skulle delvis bromsa upp vattnet och därmed fungera vattenhushållande, om än i en liten skala, samtidigt som det även skapar lek- och levnadsutrymme för havsöring (Figur 95). Anlägga och förbättra strömnackar på 1–2 platser längs en 130 meter lång sträcka. I anslutning till nackarna kan även viss biotopvård i form av utläggning av större block och död ved. Material i form av sten och lekgrus behöver tillföras till platsen.

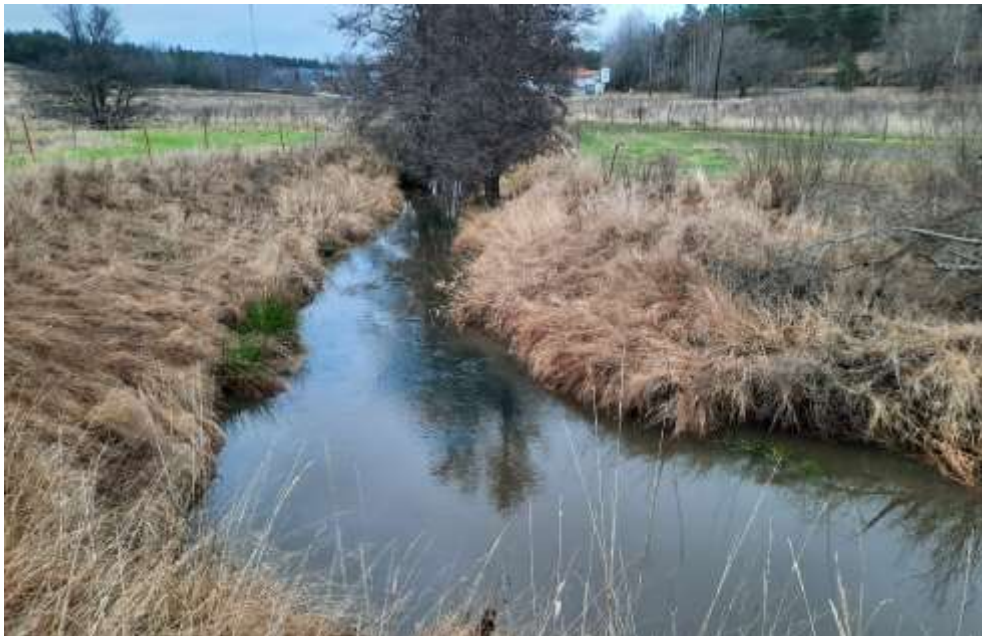
Figur 98. Foto över sträckan så som den ser ut uppströms landsvägen. Upp mot träden ser man hur vattnet strömmar på. Här skulle det vara idealiskt att bygga upp en strömnacke.

I Vitsån i höjd med Fors finns en sträcka där man skulle kunna förbättra strömnackar (Figur 96). Ån har längs denna sträcka ett relativt lugnt lopp men ställvis drar vattnet på (Figur 97 och Figur 98). En sådan åtgärd skulle delvis bromsa upp vattnet och därmed fungera vattenhushållande, om än i en liten skala, samtidigt som det även skapar lek- och levnadsutrymme för havsöring.

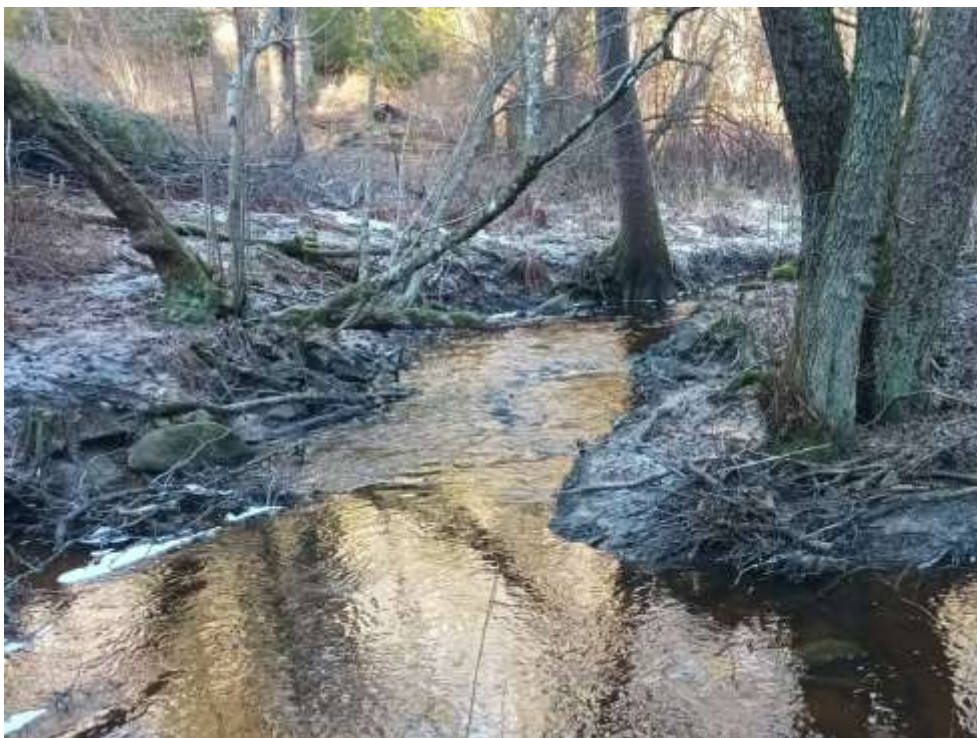
Figur 100. Denna sträcka av Vitsån har naturligt en del sten i sitt bottensubstrat men vattendraget är delvis rensat och stenen ligger på åns sidor i stället för i åfåran.

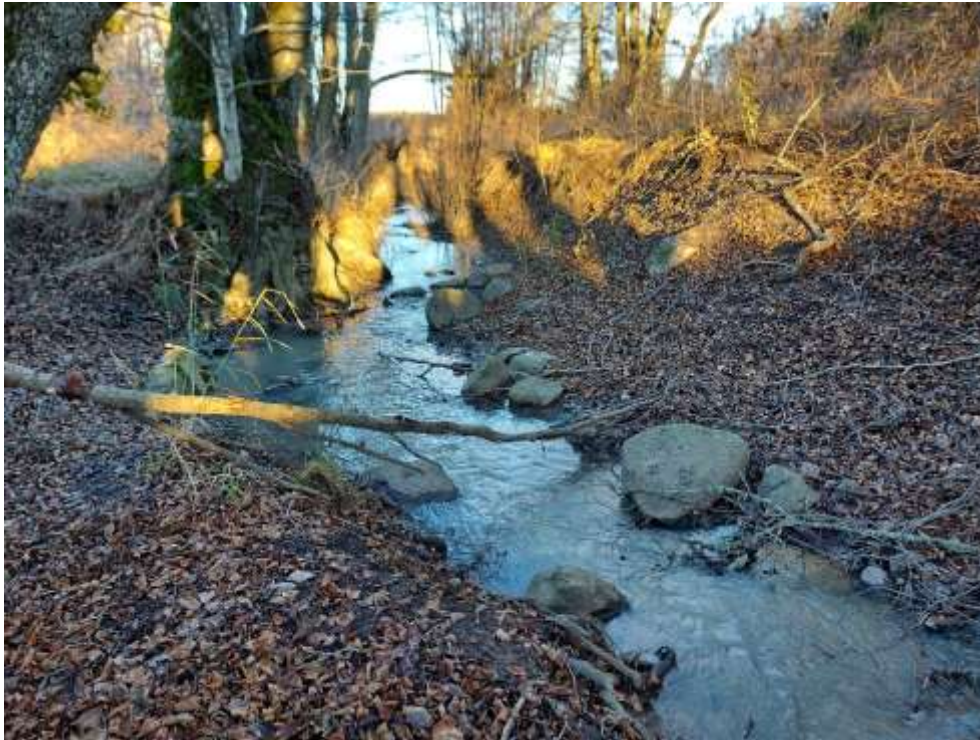
Figur 102. Biflödet är försiktigt rensat på sten och block.

Åtgärdsförslaget utgörs av att förbättra strömvattenbiotoper längs en 100 meter lång sträcka. Genom biotopvård tillförs sten, grus och död ved till sträckan. Material kan delvis tas från upprepansat material på bäckens sidor men behöver även tillföras utifrån.

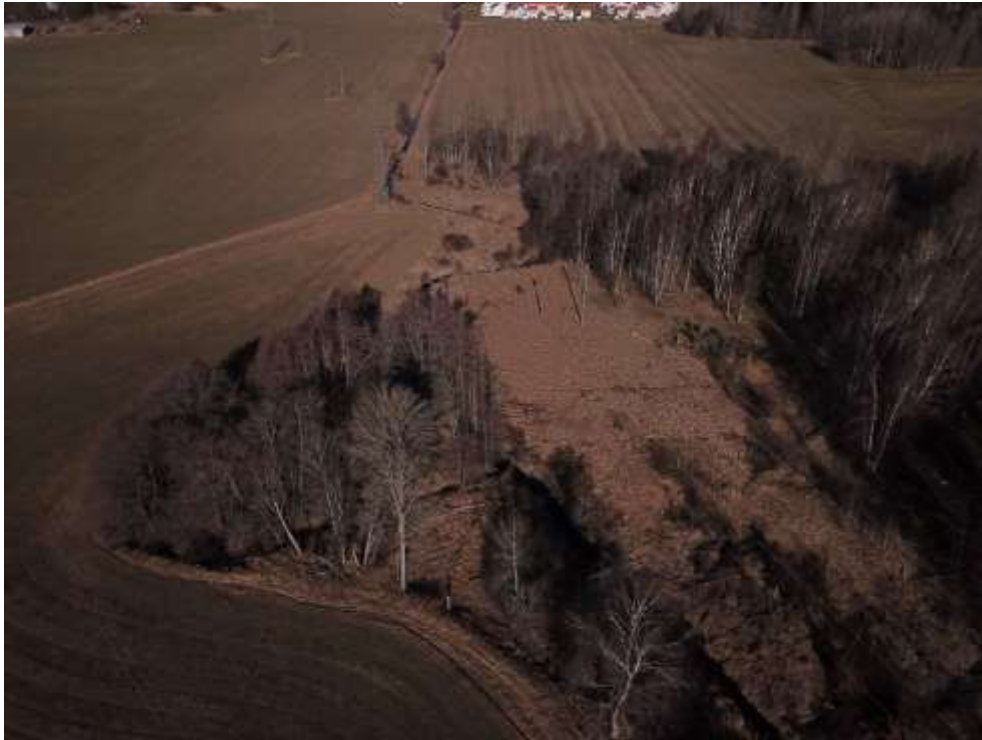
Figur 104. Drönarfoto över en del av återmeandringsområdet. Till vänster i bild syns en gammal meanderbåge och i mitten av bilden syns den rätade delen av ån.

Åtgärdsförslaget utgörs av att återmeandra ca 490 meter av bäcken strax innan den når Vitsån. Återmeandringen sker genom att dämna befintlig, rätad bäckfåra och leda in vattnet i de gamla meanderbågarna. Hydrologisk modellering har genomförts inom projektet och åtgärdsförslag har tagits fram inom ramen för dessa (bilaga 5). Den hydrologiska modelleringen visade på att åtgärden skulle leda till att vattnets hastighet sänks samt att vattentendjupet skulle öka utan att intilliggande odlingsmark skulle påverkas negativt.

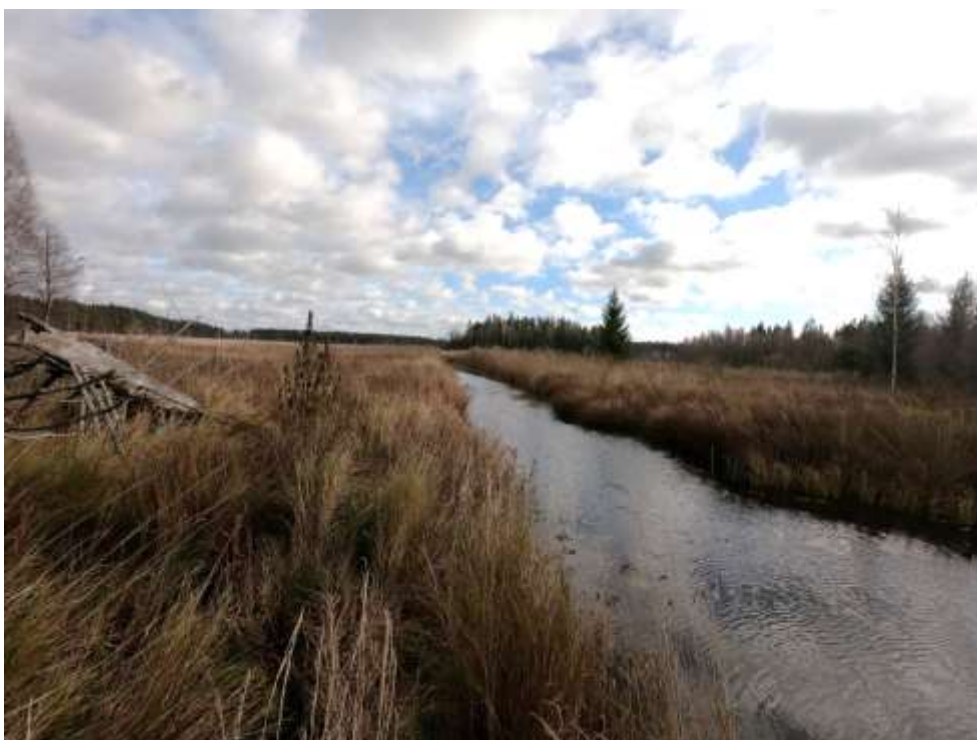
Figur 110. Dikesfåran som löper igenom Kvarnsjön är djup, bred och väldikad.

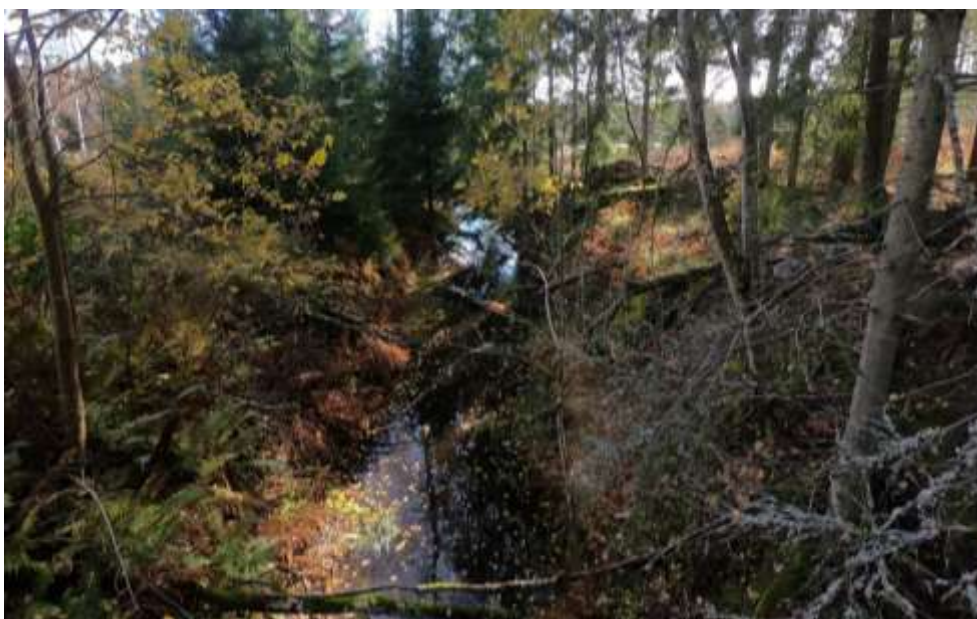
Figur 111. Kvarnsjöns utlopp är en fördjupad och rätad dikesfåra.

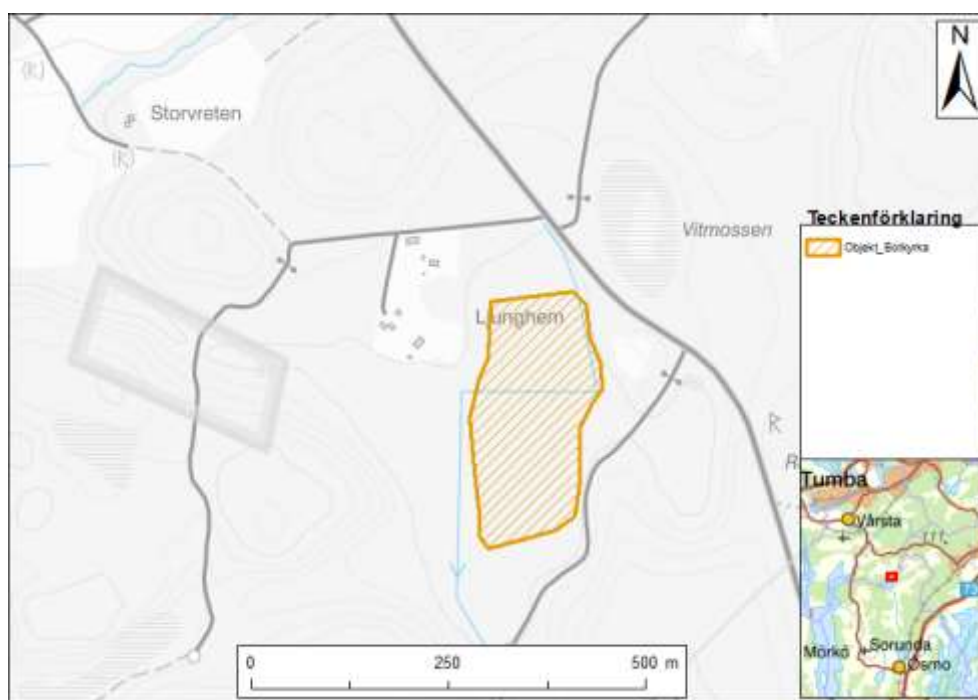
Figur 114. Karta över objektet Kalhygget vid Ljunghem.

På denna plats skulle det vara möjligt att göra en successiv pluggning av diket för att öka den vattenhushållande förmågan på en yta av ca 5 hektar. Eftersom åtgärden har så pass liten tillrinning bedöms dock åtgärden inte ge någon stor effekt och bör därför ses som lågprioriterad. Inget kostnadsförslag lämnas för objektet.

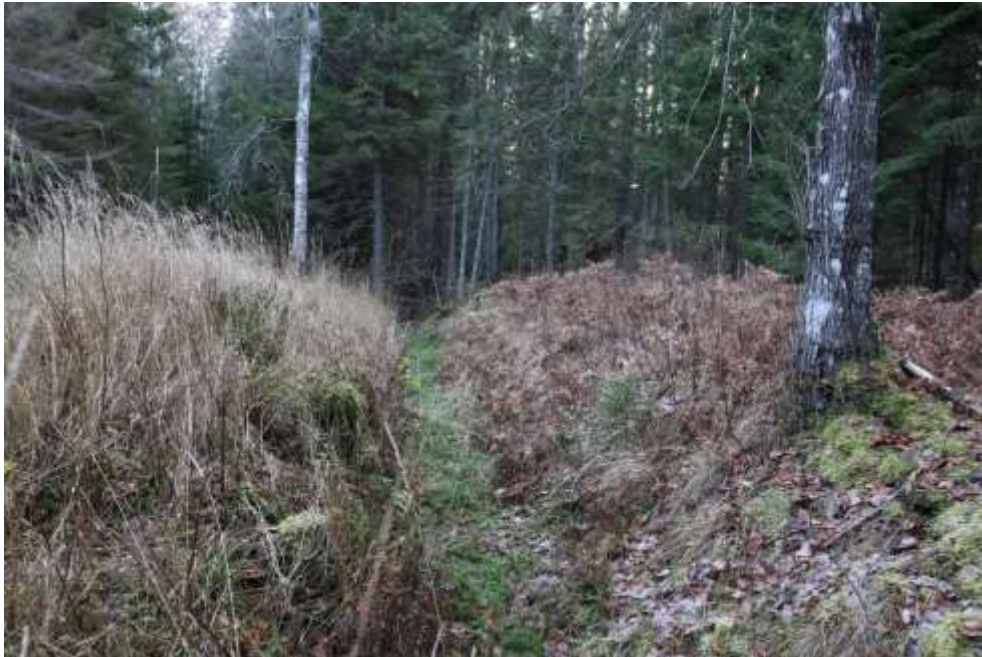
Figur 115. Över kalhygget rinner skogsdiket väl nedskuret i marken.

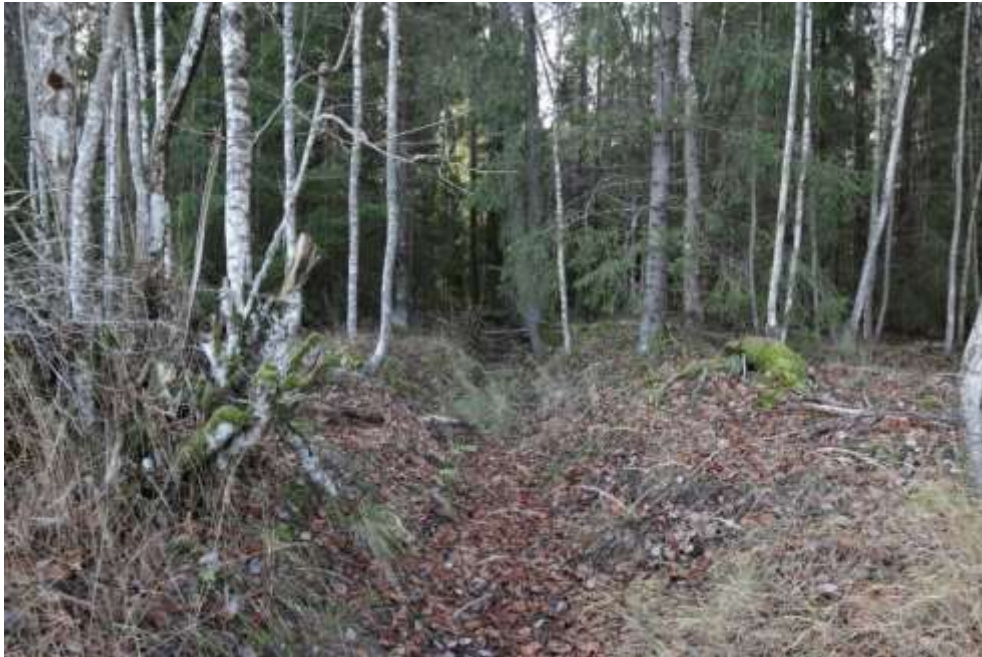
Figur 119. I mossens utloppsfåra finns tydliga ingrepp av dikning.

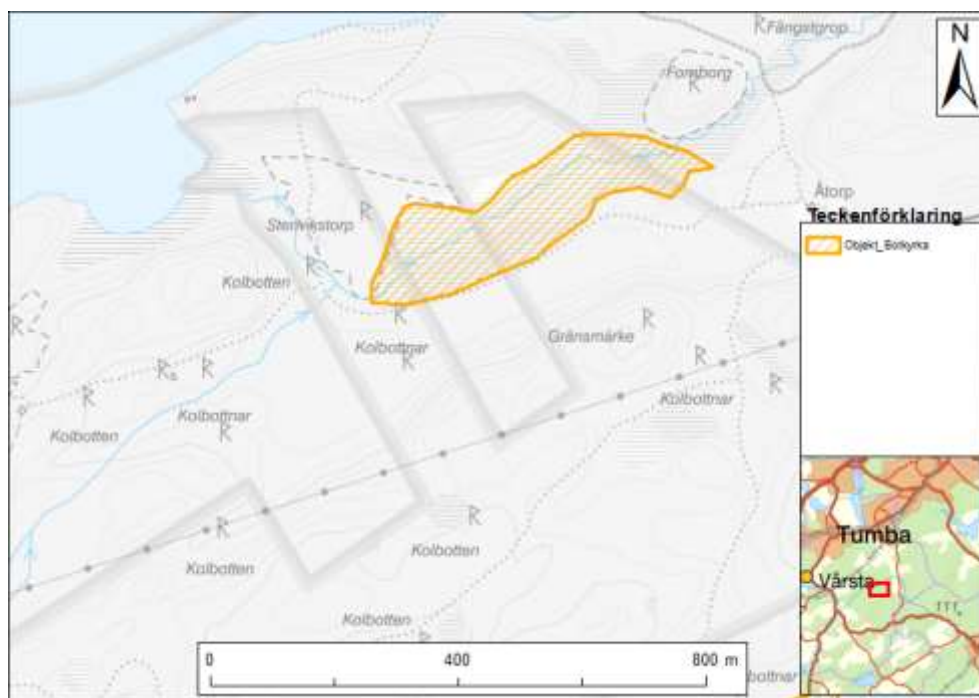
Figur 121. Karta över objektet Bockån. Direkt öster om Getaren letar sig Bockån genom ett låglänt sankmarksområde. På denna plats är det möjligt att våta upp marken genom att anlägga en naturlig tröskel i vattendraget.

Ungefär 400 meter uppströms mynningen till Getaren rinner Bockån genom ett låglänt område. Myrmarkens vattenhushållande förmåga gynnas genom tillförsel av död ved från bäver i vattendraget (Figur 122). Påverkan från en höjning skulle sannolikt vara relativt liten, i huvudsak skulle myrens utbredning öka något på bekostnad av en bit skogsmark. Då bäveraktiviteten i området är hög och död ved tillförs vattendraget på naturlig väg bör området lämnas för fri utveckling. Detta innebär att man helt enkelt inte rensar bort bäverdämmen eller ansamling av död ved i vattendraget. Därmed lämnas inget kostnadsförslag för objektet.

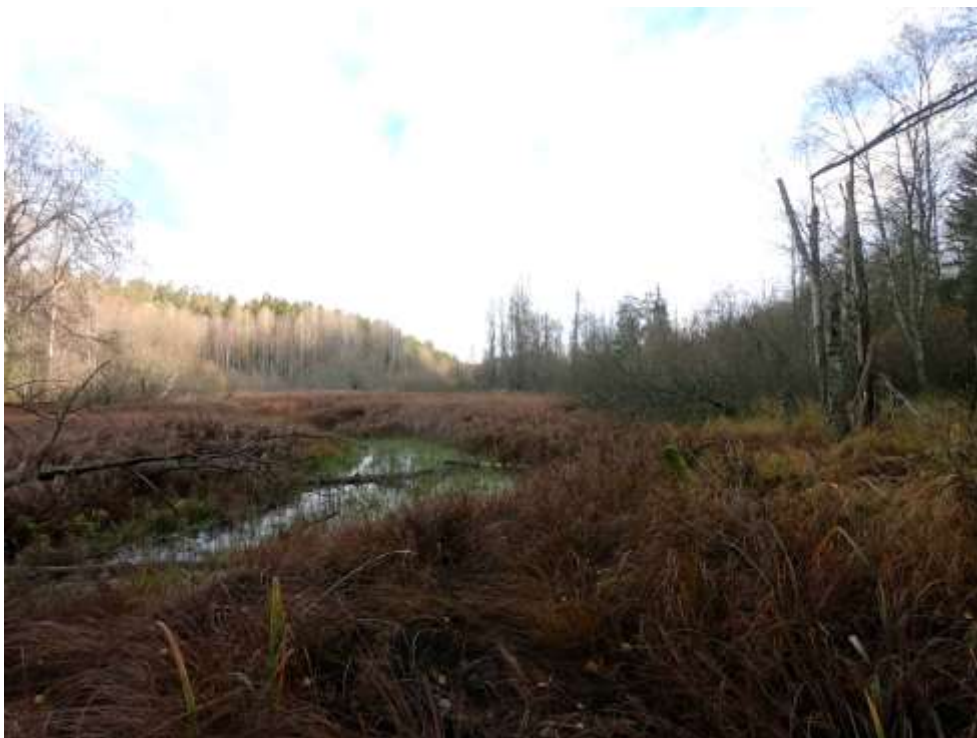
Figur 122. Bockån där den rinner genom myrmarksområdet, bild tagen cirka 400 meter uppströms Getaren. Det finns rikligt med bäver i området och förslaget för detta objekt blir därför att låta bäver dämra vattendraget fritt.

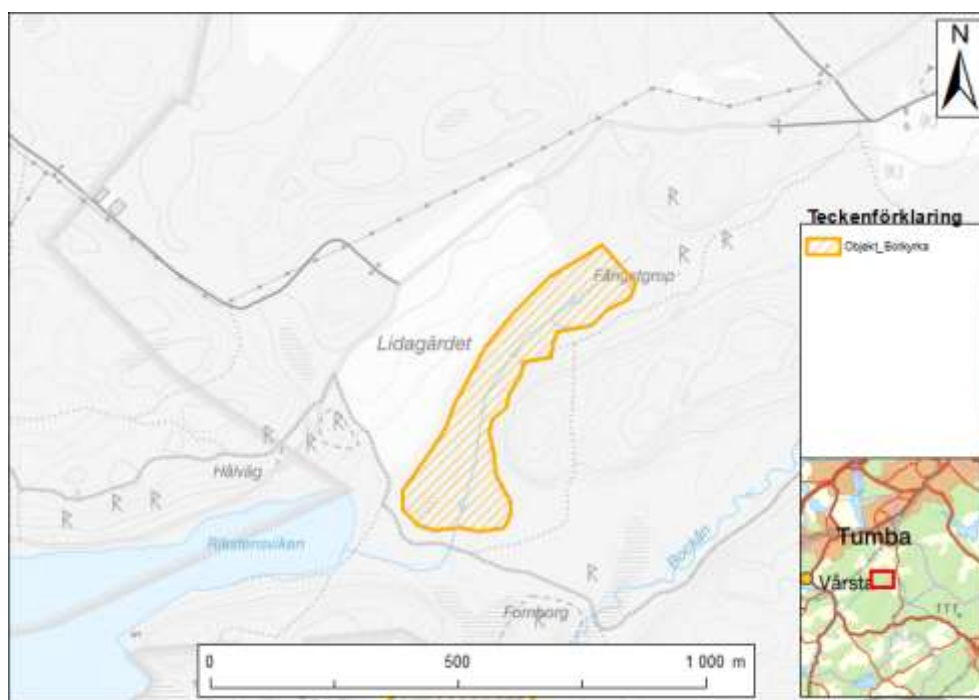
Figur 123. Vid det skogsdike som mynnar i östra delen av Getaren är det möjligt att genomföra en serie pluggningar av skogsdiket som skulle öka områdets markfuktighet (övre polygon).

I Getarens östligaste del, längst in i Rikstensviken mynnar ett litet skogsdike (Figur 123). Vattendraget är relativt kort och rinner genom ett kalhygge som kantas av blandskog. Till en början är vattendraget nedskuret i marken men ungefär 300 meter uppströms mynningen till Getaren blir marken mer låglänt och något våtare. Kring detta område växer en del vass och vitmossa kring vattendraget (Figur 124).

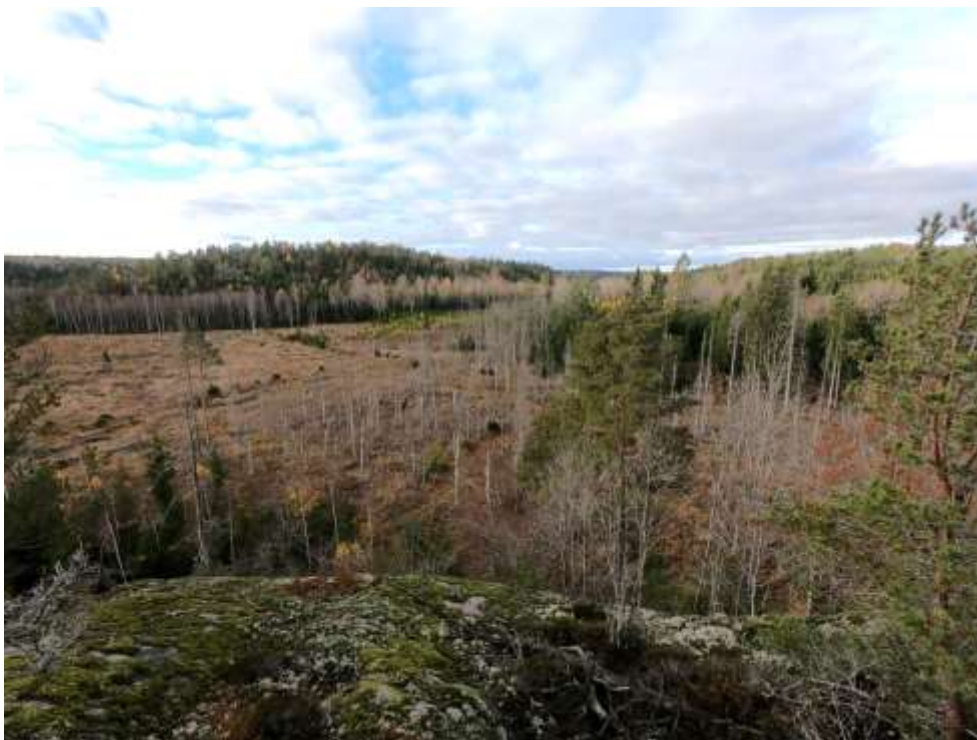
Figur 124. Bild tagen från den bergklack som finns direkt ost om diket, bild tagen i riktning mot Getaren över kalhygget och den yta som är våtast idag. En stor del av kalhygget är sumpigt och skulle kunna göras våtare om diket pluggas, en åtgärd som skulle bättra på avrinningsområdets vattenhushållning.

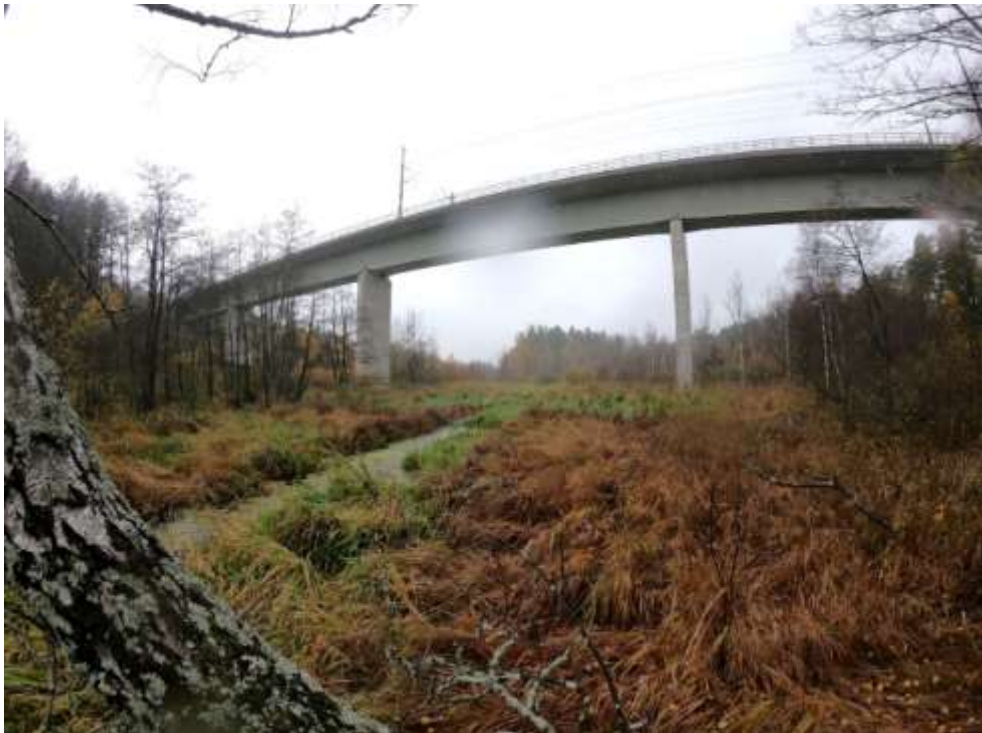
Figur 127. Uppströms Gölan är marken våt och sumpig. En varaktig vattenståndshöjning skulle få störst effekt i detta område då det är här de fläckaste områdena finns kring sjön.

Området öster om Gölan utgörs av åkermark och betesmark, norr och söder om Gölan ligger partier av skogsmark och väster om Gölan ligger mer låglänta och sumpiga områden (Figur 127). Vid fältbesöket hade en bäver anlagt ett dämme i utloppsfåran från Gölan, vilket höjt vattenståndet i sjön (Figur 128).

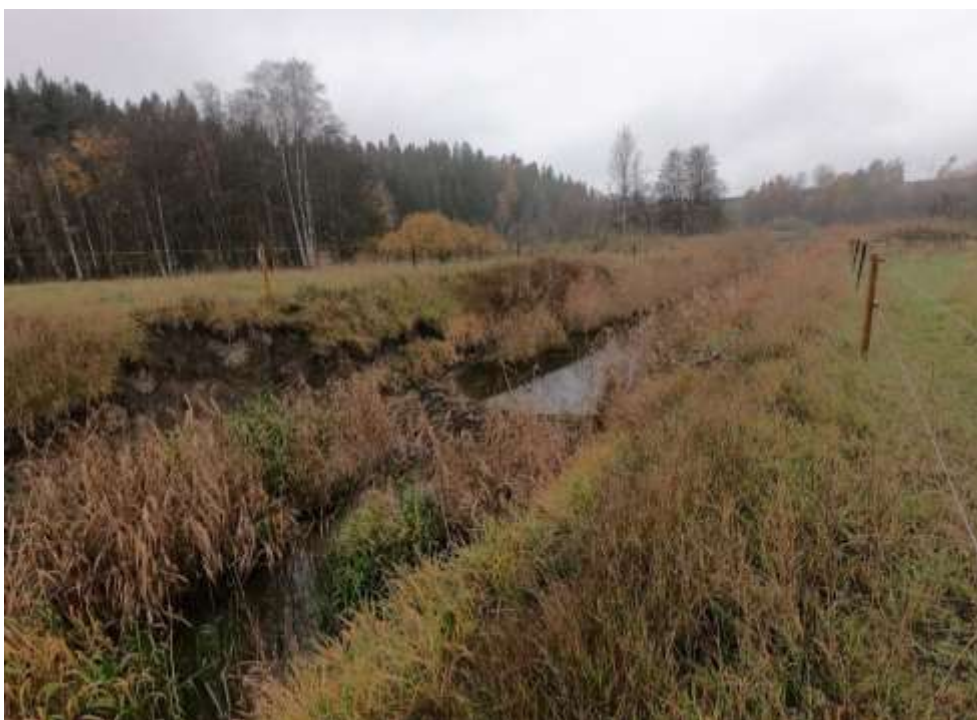
Figur 128. Vid fältbesöket hade en bäver dämt utloppsfåran. Uppskattningsvis var vattenståndet dämt +0,7 meter.

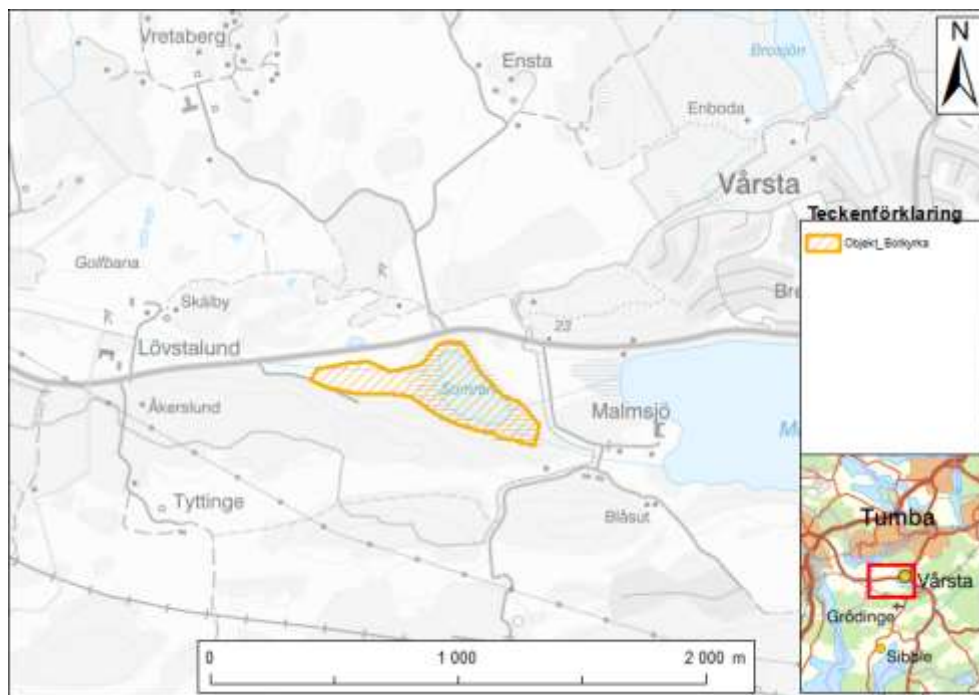
Figur 129. Kring Somran är det möjligt att genomföra vattenhushållande åtgärder som varaktigt höjer Somrans vattenstånd.

Somran är en liten sjö belägen väster om Malmsjön i Vårsta (Figur 129). Somran ingår i den av människan mycket påverkade Axågrenen i Kaggamraån. Skälbyån, som Axån heter innan den når Malmsjön, startar nära Södertälje kanal och rinner via Somran till Malmsjön (Botkyrka kommun, 2022). Efter Malmsjön byter ån namn till Axån som rinner vidare genom Gölan och Axaren innan den rinner ihop med Norrgaån och bildar Kaggamraåns huvudfåra. Somran är en grund och näringsrik sjö. (Figur 130). Somran sänktes 0,25 m och Malmsjön 0,2 m år 1888 (Botkyrka kommun, 2017). År 1951 rensades sjöarnas utlopp för att återfå dimensionerna som fastställdes 1888. Markanvändningen kring Somran varierar mellan vallodling, betesmark och skogsmark. Norr om sjön går Södertäljevägen som är belägen på en väldigt låg höjd. Vägens läge innebär att man troligen inte kan göra någon markant höjning av sjön utan att påverka vägen eller vägbanken negativt.
